REVAMPING DELLA STAZIONE LISIMETRICA STATO DELL'ARTE

PRESSO CENTRO DI RICERCHE METAPONTUM AGROBIOS - Metaponto di Bernalda (MT)

RELAZIONE DESCRITTIVA GENERALE

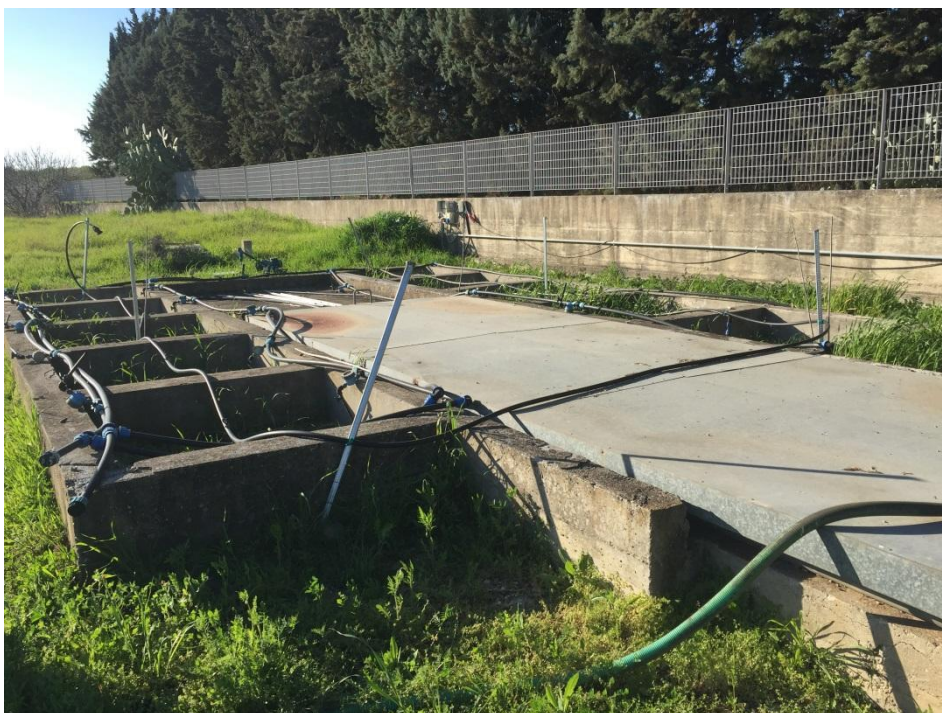
Foto 01

Attualmente la Stazione Lisimetrica non sembra riportare problematiche di tipo strutturale, ma evidentemente il suo utilizzo ha contribuito alla formazione di efflorescenze superficiali e invigorimento vegetale dovuti alla presenza di acqua ristagnante unita a fenomeni di cristallizzazione tipici delle strutture in cemento armato a contatto diretto con l'esterno prive di alcuna forma di trattamento superficiale (vedi foto 01-02-03-04).

Un impianto di irrigazione esterno, ramificato, a servizio dei cinque lisimetri si estende su tutta superficie da essi occupata, una pompa di rilancio consente l'aspirazione dell'acqua contenuta in un serbatoio interrato in prossimità del lato Ovest dei lisimetri. (vedi Foto 01-02-03-04-13-15).

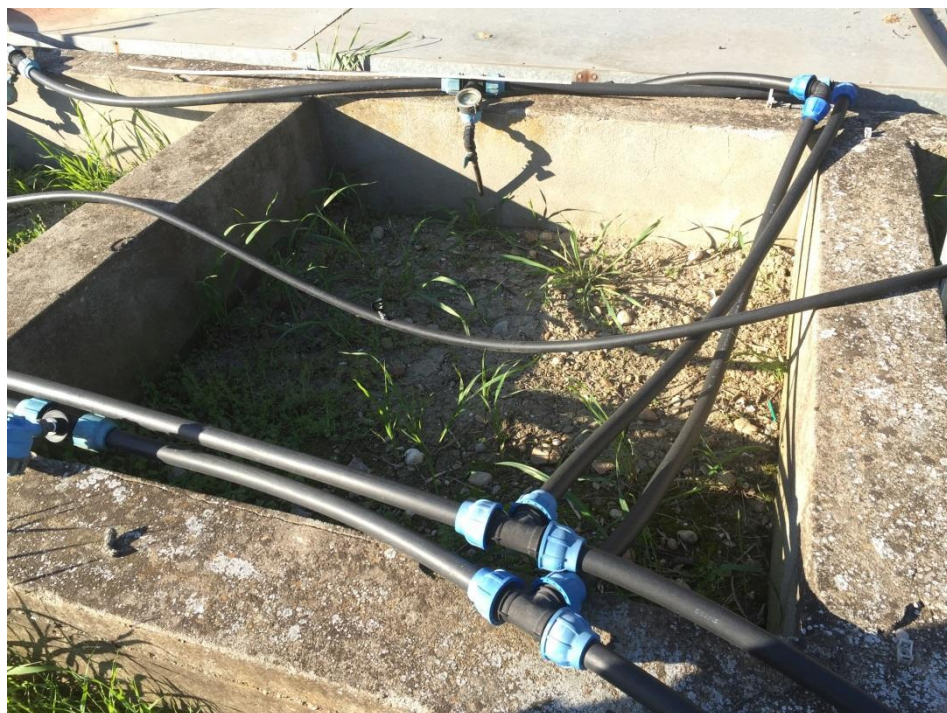
Foto 04

Al momento non è possibile valutare lo stato di conservazione dei vasi lisimetrici in quanto occupati da terra presumibilmente utilizzata per precedenti sperimentazioni (vedi Foto 04). Sarà fondamentale verificare in corso di esecuzione dei lavori di svuotamento dei lisimetri così da poterne valutare lo stato di conservazione e proporre la soluzione più adatta allo scopo. La struttura scorrevole posta al di sopra della camera di raccolta

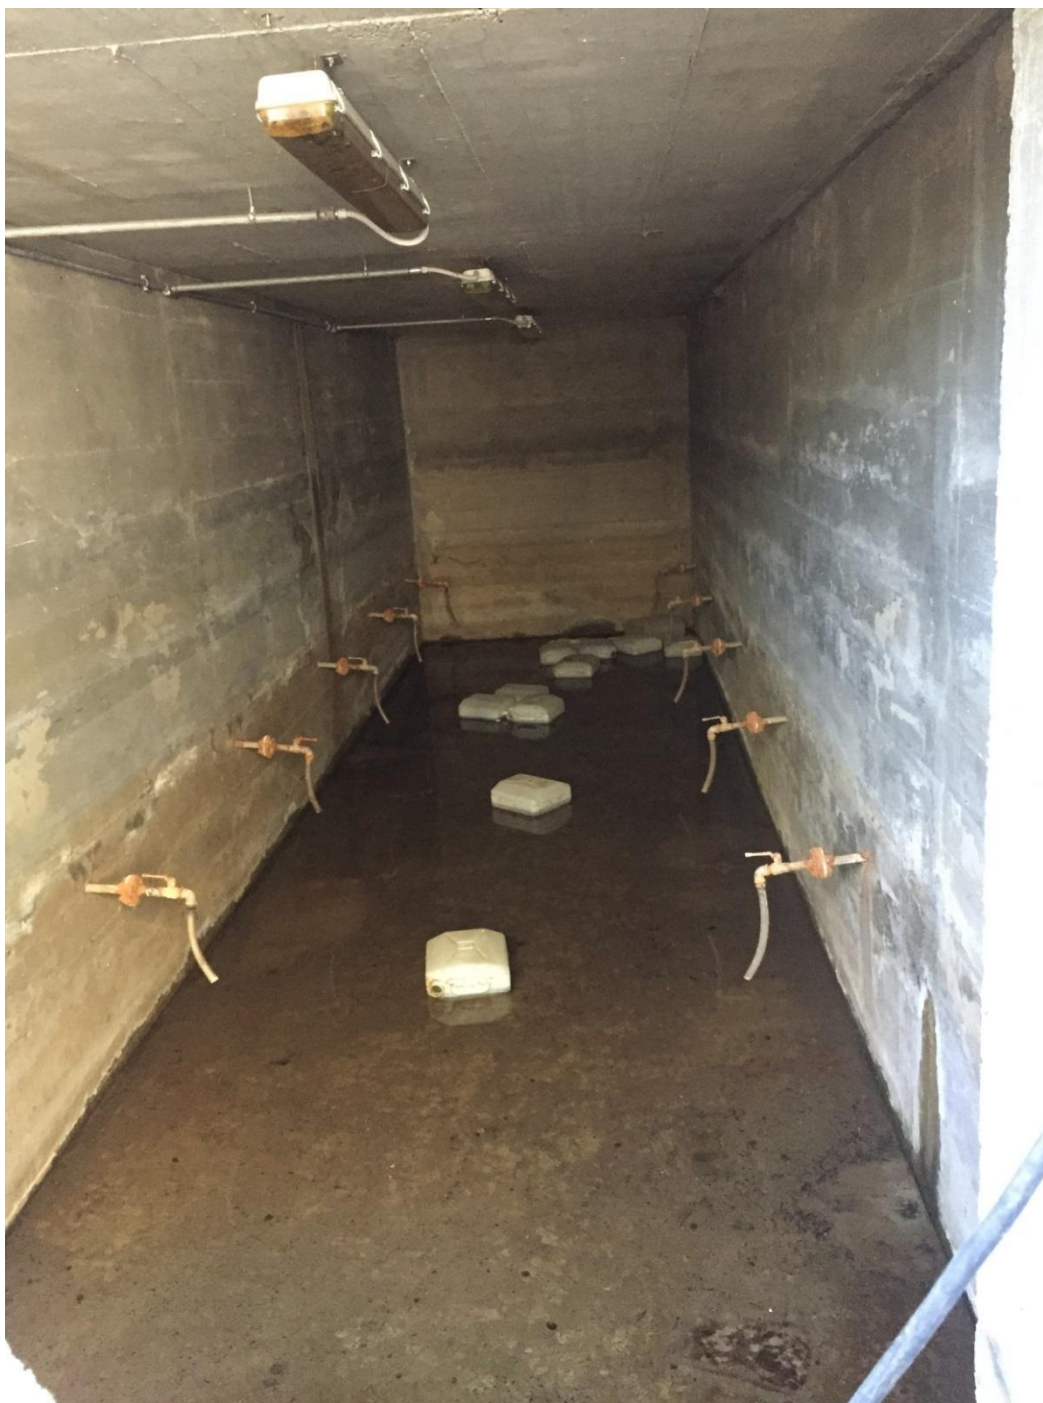
Foto 05

La camera di raccolta acqua al piano interrato presenta anch'essa fenomeni di degrado superficiale ascrivibili a quelli appena descritti con l'aggravante della presenza copiosa di acqua ristagnante per un'altezza di circa 40-50cm. Gli impianti di illuminazione in tubing assieme alle valvole e le tubazioni di raccolta acqua sono da

ripristinare, al momento non è dato sapere se potranno essere recuperati. Non risultano particolari problematiche di tipo strutturale (vedi Foto 05-06-07-08-09).

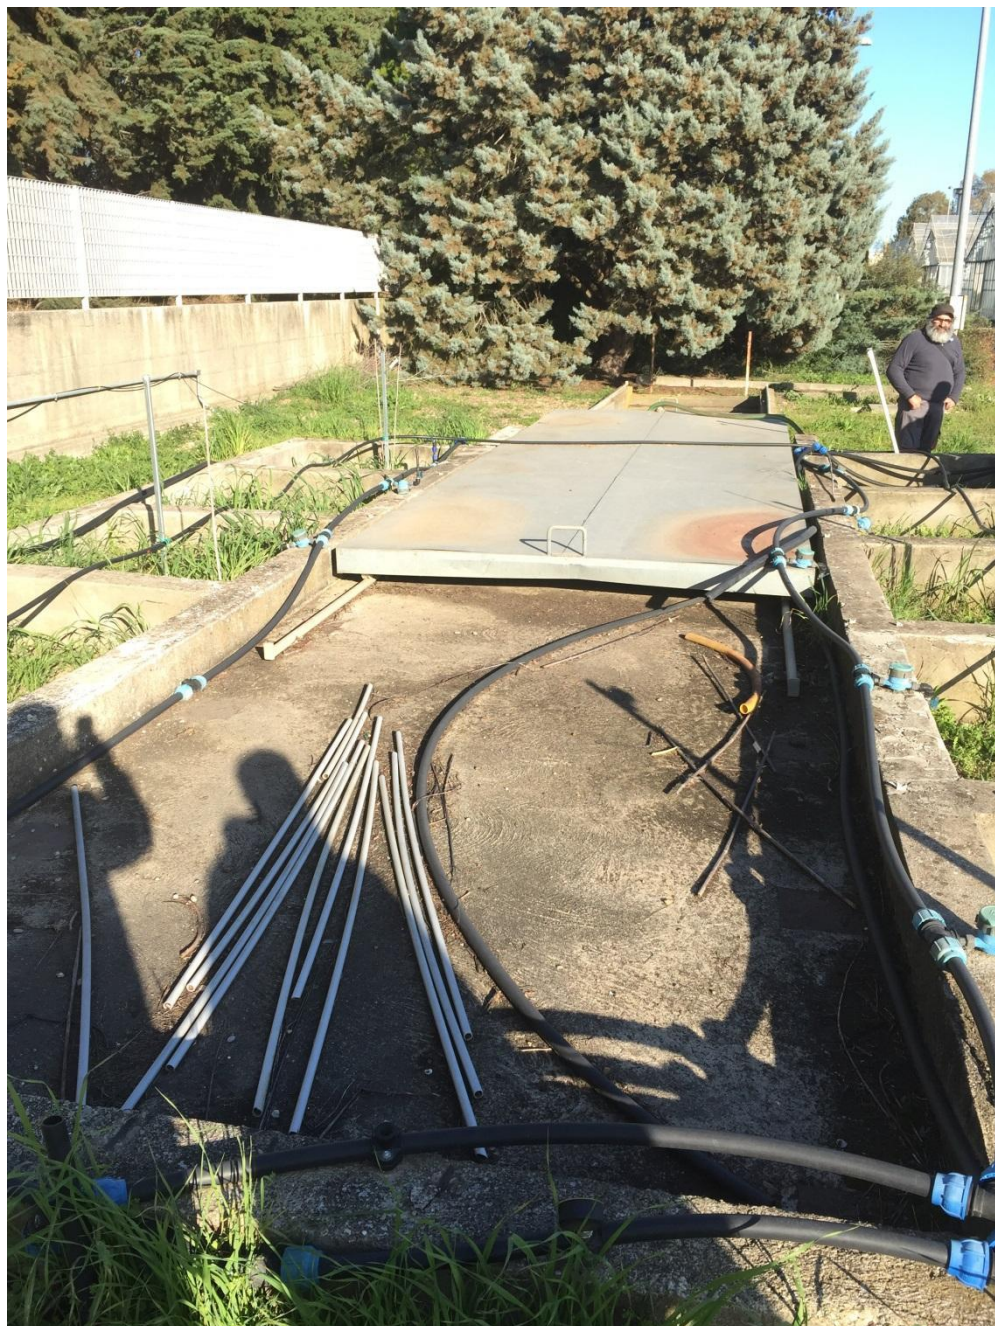
Foto 10

acqua, utilizzata quale chiusura del vano scale stesso, è deformata e pertanto sarà rimossa e difficilmente potrà essere recuperata e destinata ad altra qualsivoglia funzione (vedi Foto 10-11).

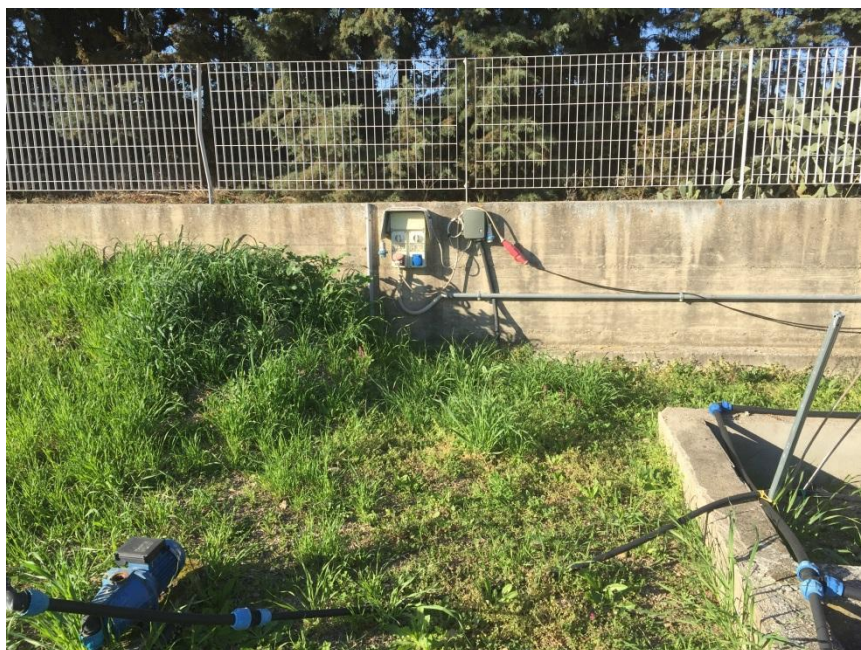
Foto 13

La presenza di due quadri elettrici posizionati l'uno sul lato Nord - Ovest in prossimità del muretto di recinzione perimetrale (vedi Foto 13), l'altro invece sul lato Sud - Est nelle vicinanze dell'accesso alle scale che portano alla camera di raccolta acqua (vedi Foto 14).
